LAUDO TÉCNICO DE INSPEÇÃO PREDIAL

CONTRATANTE: CÂMARA MUNICIPAL DE ACARI/RN

LOCAL E DATA DE INÍCIO: ACARI/RN, 24 DE MARÇO DE 2024

RECOMENDAÇÃO: EMBARGO DA EDIFICAÇÃO ATÉ QUE HAJA SUBSTITUIÇÃO INTEGRAL DA COBERTURA DA PORÇÃO ORIGINAL DA EDIFICAÇÃO.

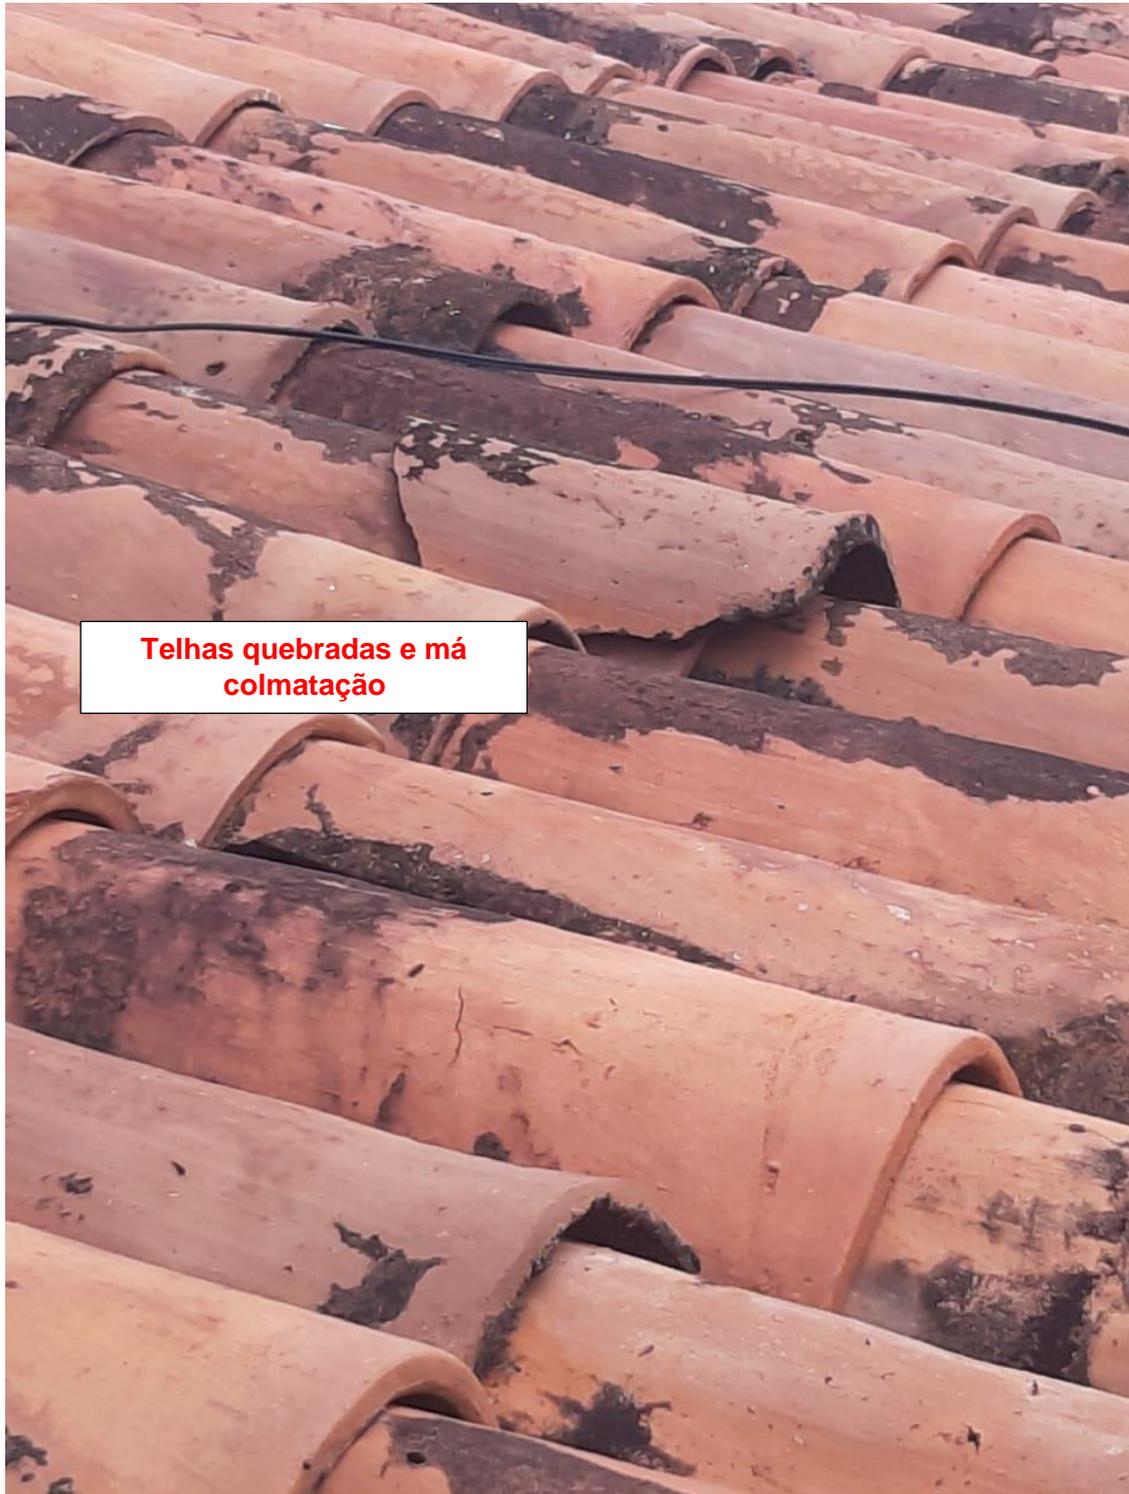
**Telhas quebradas e má
colmatação**

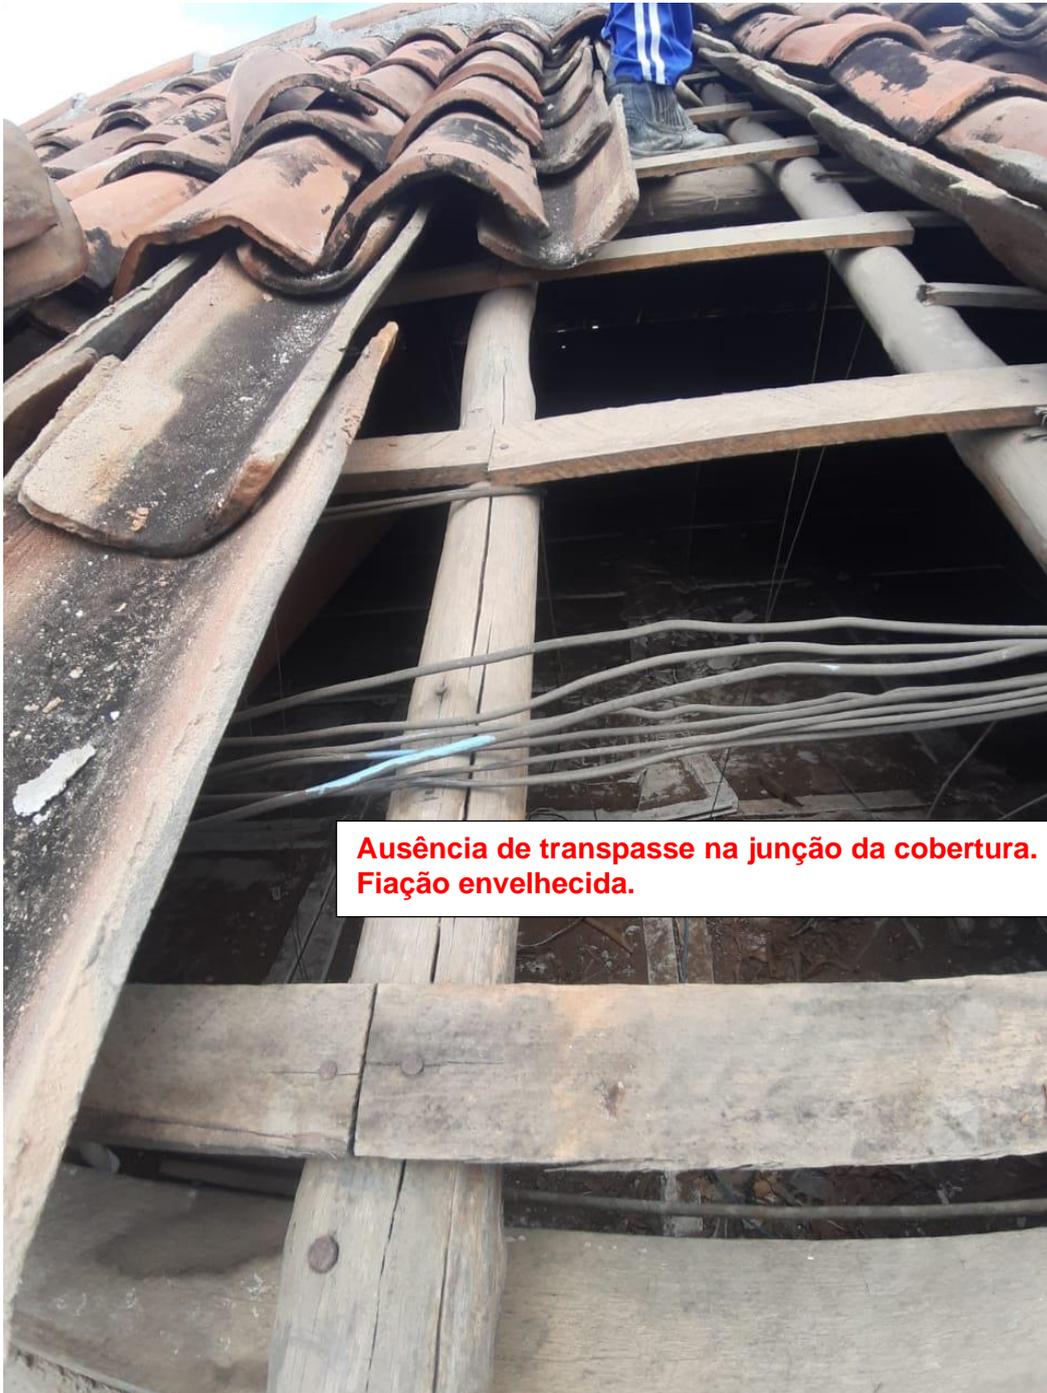
**Ausência de transpasse na junção da cobertura.
Fiação envelhecida.**

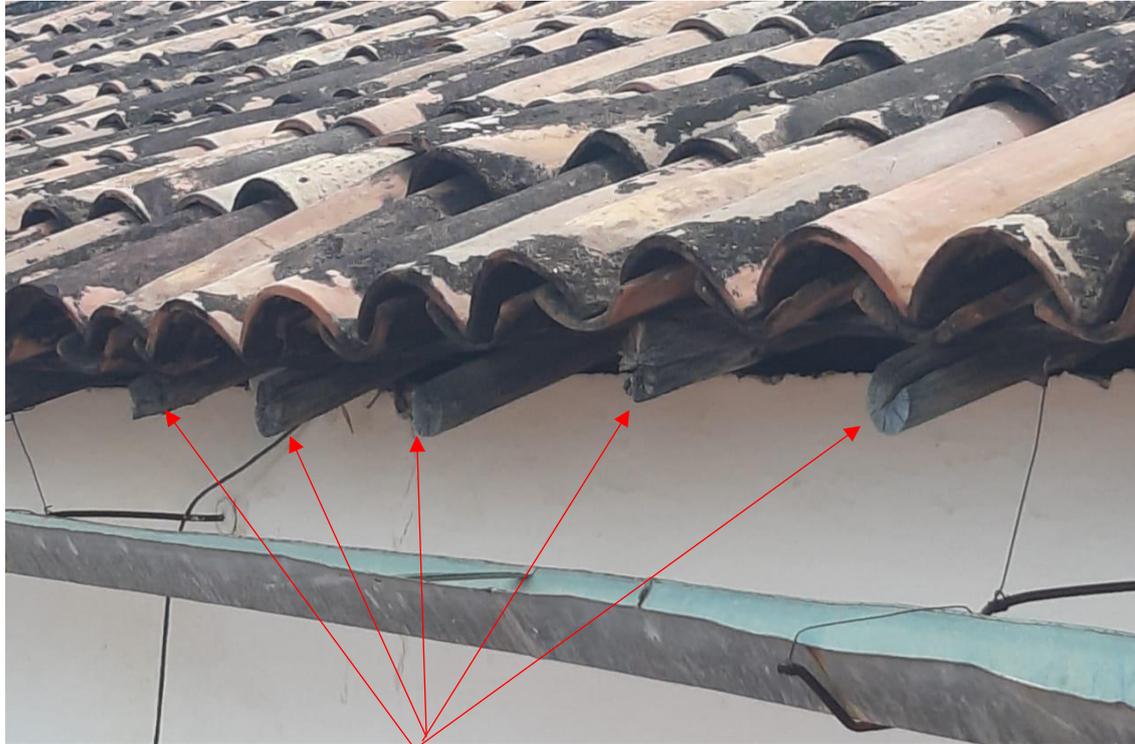
Caibros rachados, em formato roliço, seção transversal irregular, madeira não desdobrada.

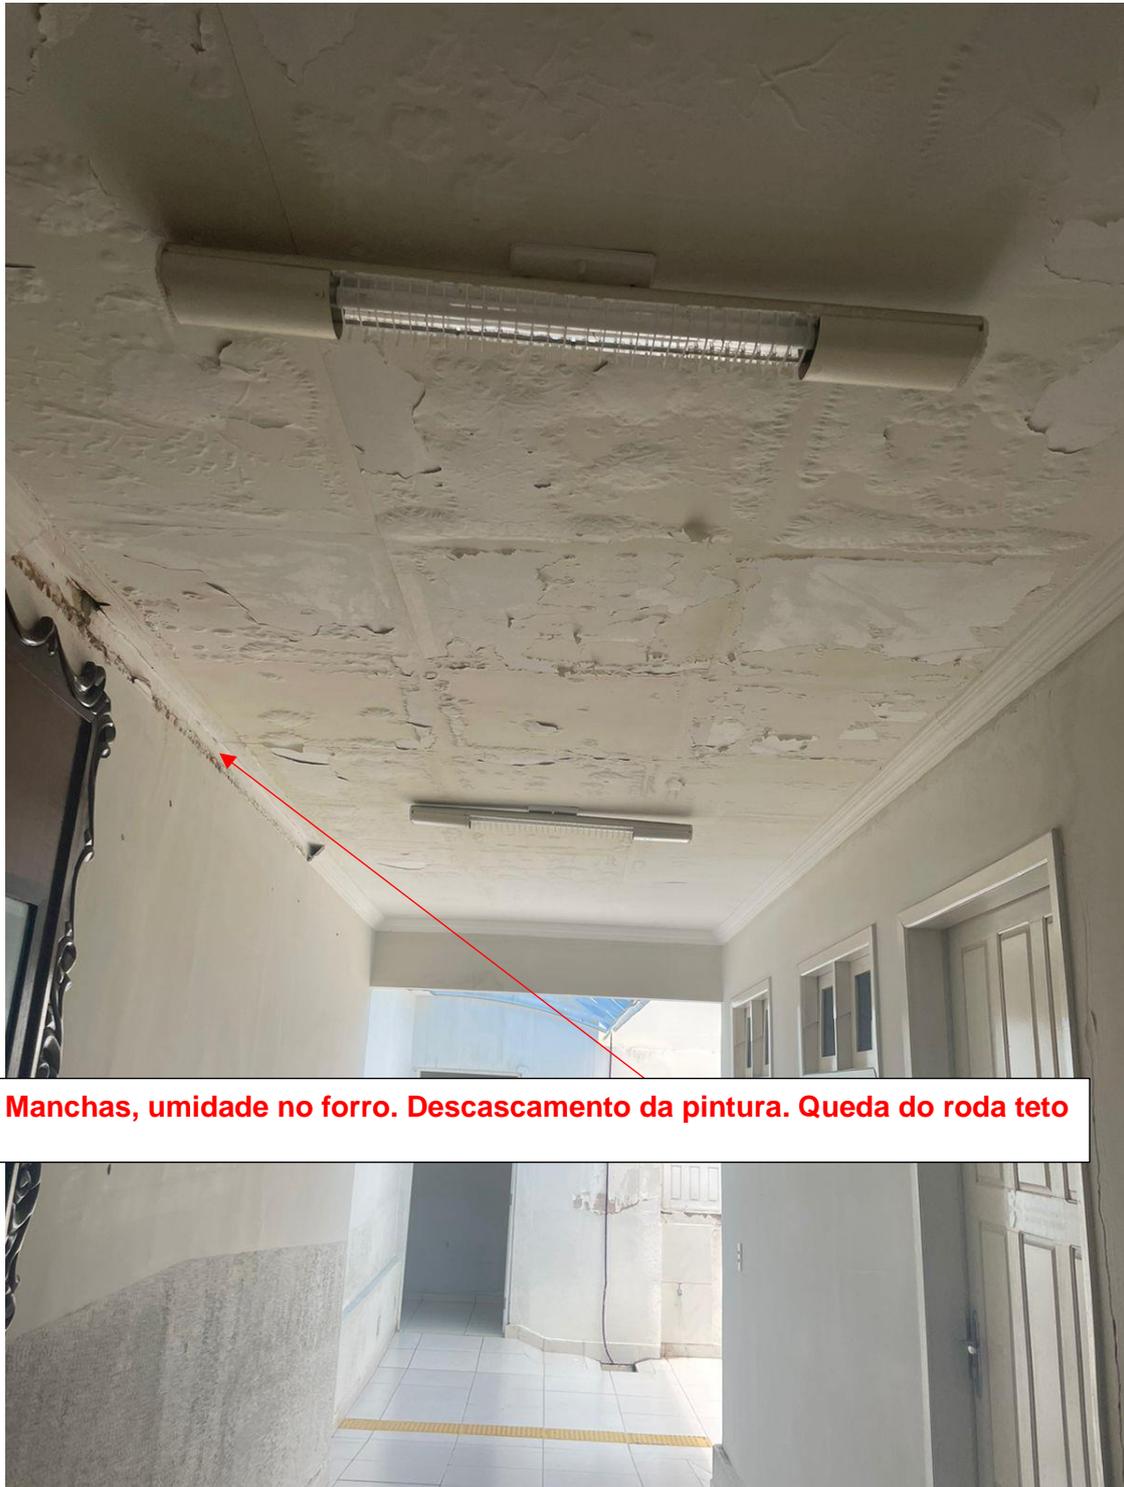
Manchas, umidade no forro. Descascamento da pintura. Queda do roda teto

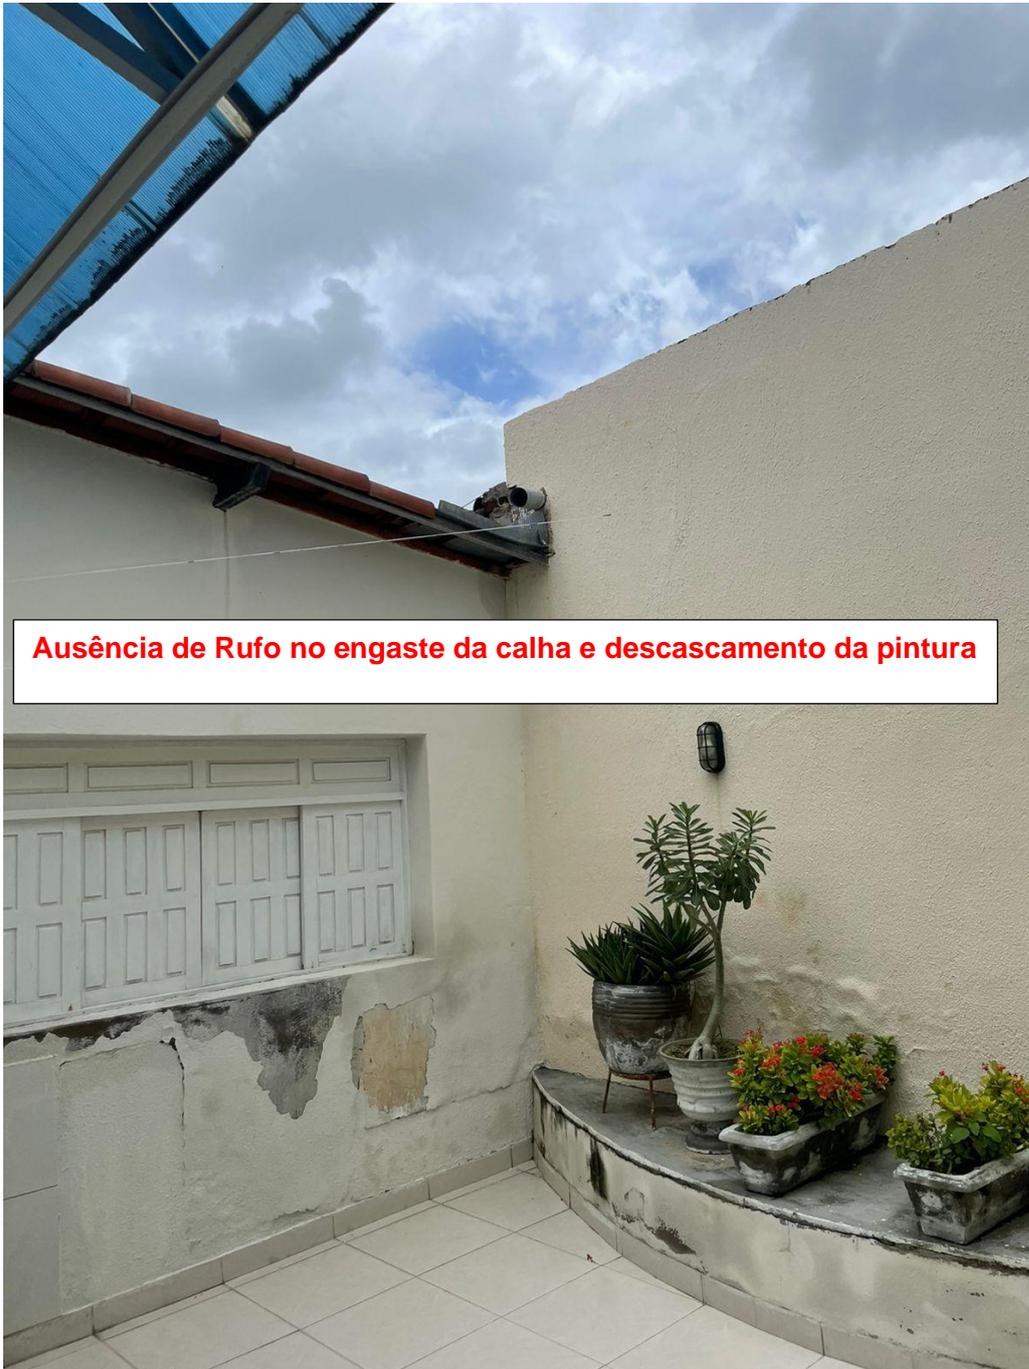
Ausência de Rufo no engaste da calha e descascamento da pintura

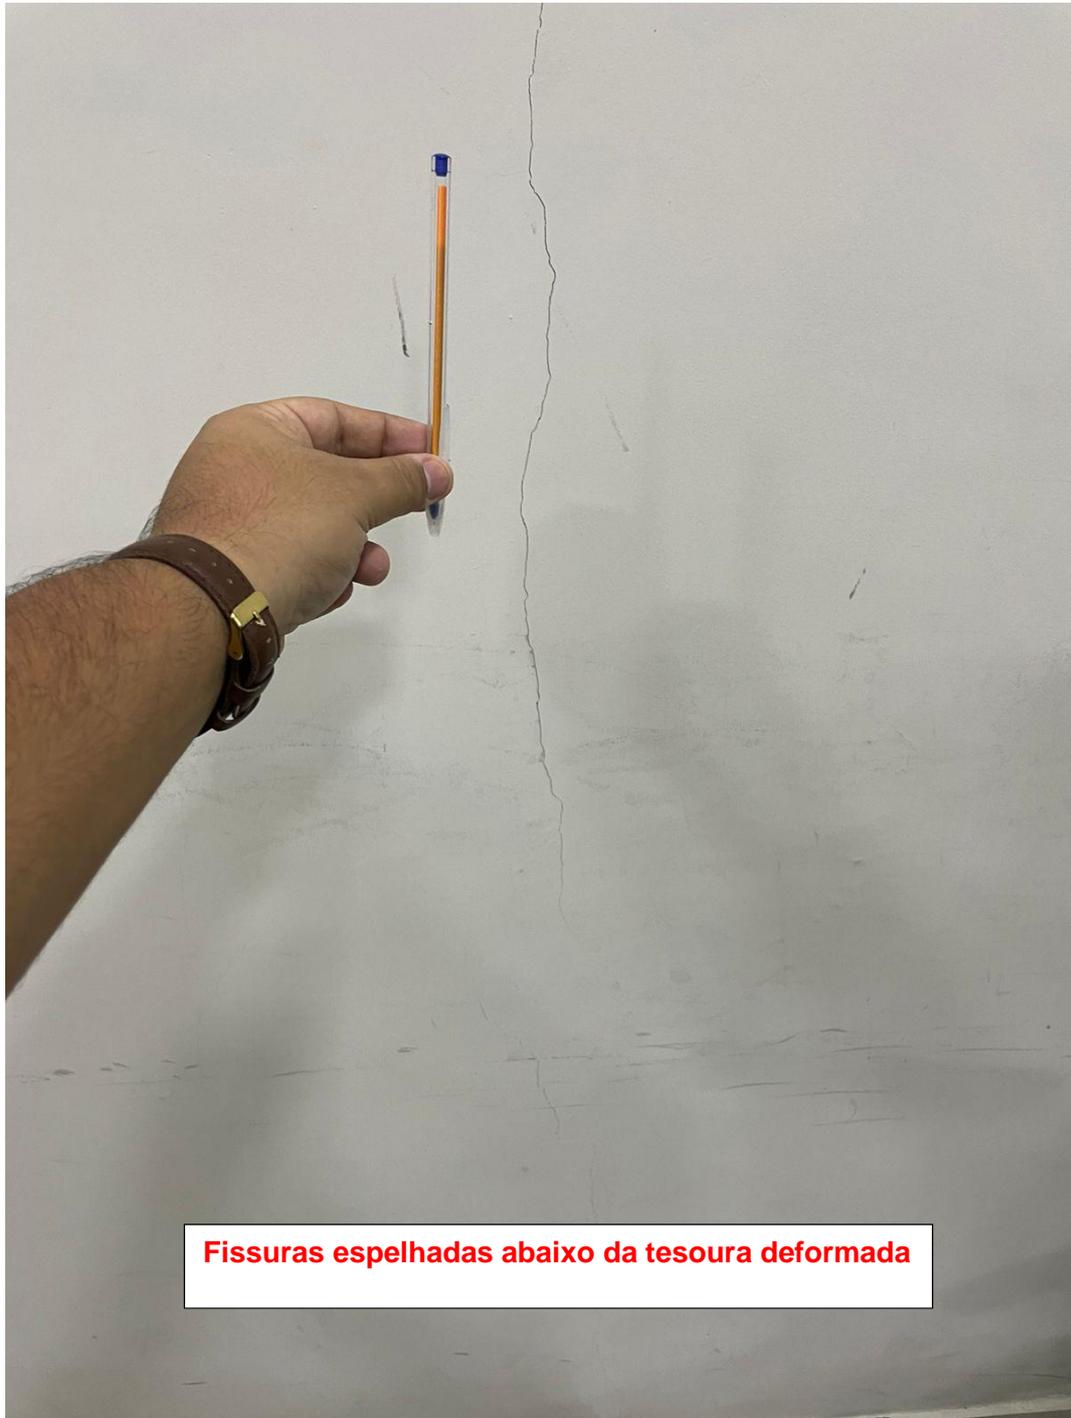
Fissuras espelhadas abaixo da tesoura deformada
